Liebe Oldtimerfreunde,

am 26.8.2004 wurde ich eingeladen, mit meinem Locomobile Bj. 1900 bei der Siegfried Marcus Fahrt 2004 außer Konkurrenz mitzufahren. Eine Nennung kam für mich nicht in Frage, denn ein Nenngeld von €uro 600, zuzüglich Hotelkosten, scheint wohl sehr üppig und außerdem musste ich aufgrund meiner bisherigen Erfahrungen damit rechnen, schon nach kurzer Fahrtstrecke wegen technischer Probleme auszuschneiden.

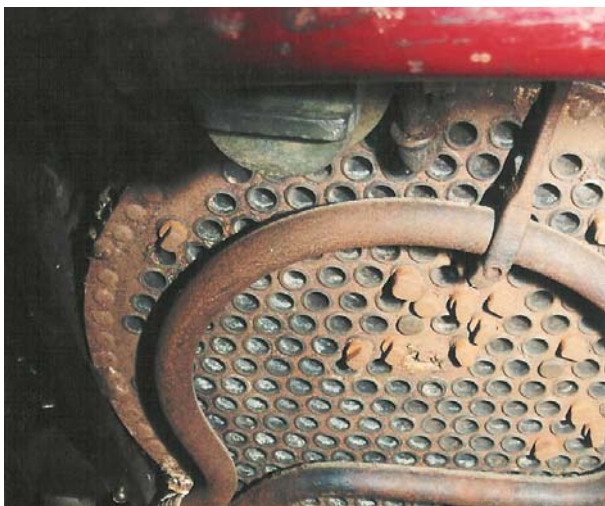
Schon beim Dampftreffen in Melle im Mai 2004, der größten zentraleuropäischen Dampfautomobilfahrt, hatte ich das Problem, dass der Dampfkessel nach kurzer Fahrt durchgebrannt war. Genau genommen überhitzte der Dampfkessel infolge von Wassermangel und die eingewalzte Verbindung der kupfernen Rauchrohre mit dem geschweißten Kesselmantel wurde undicht.

Dieses Problem hatte auch der ursprüngliche Besitzer, denn der Originalkessel war an etlichen Rauchrohren abgepropt worden.
