Liebe Oldtimerfreunde,

am 26.8.2004 wurde ich eingeladen, mit meinem Locomobile Bj. 1900 bei der Siegfried Marcus Fahrt 2004 außer Konkurrenz mitzufahren. Eine Nennung kam für mich nicht in Frage, denn ein Nenngeld von €uro 600, zuzüglich Hotelkosten, scheint wohl sehr üppig und außerdem musste ich aufgrund meiner bisherigen Erfahrungen damit rechnen, schon nach kurzer Fahrtstrecke wegen technischer Probleme auszuschneiden.

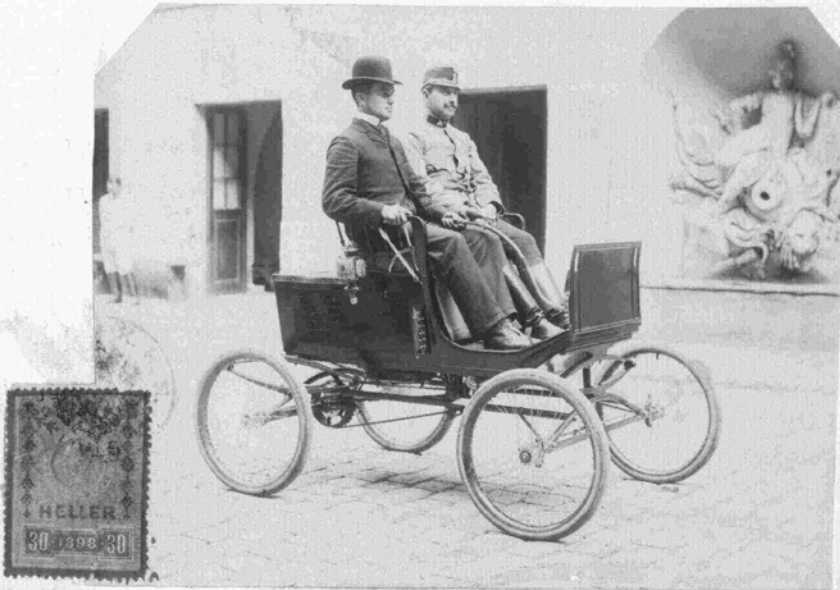
Photographiert, anlässlich der Erprobung  
bei der städtischen Feuerwehr-Centrale in  
Wien am Hof am 6. September 1908.
